## RELATÓRIO Nº 001/2023

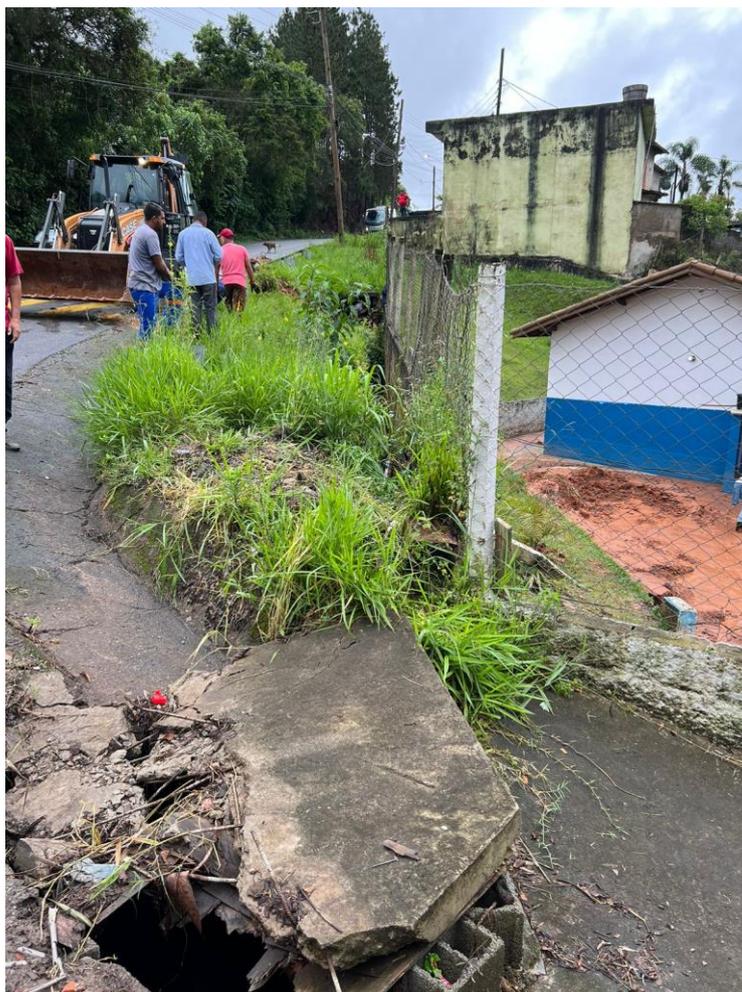
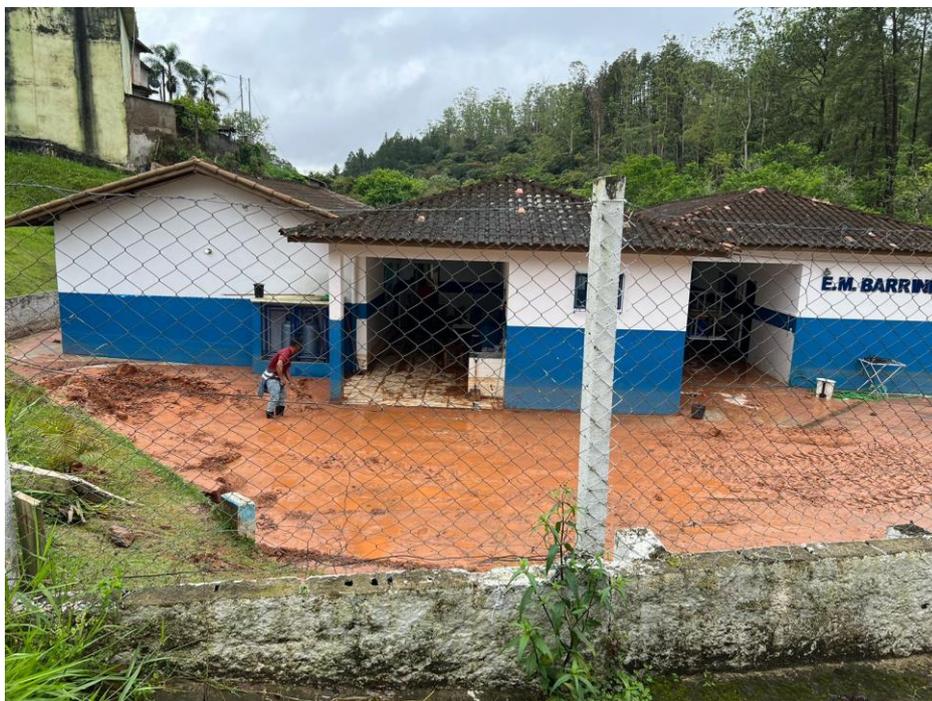
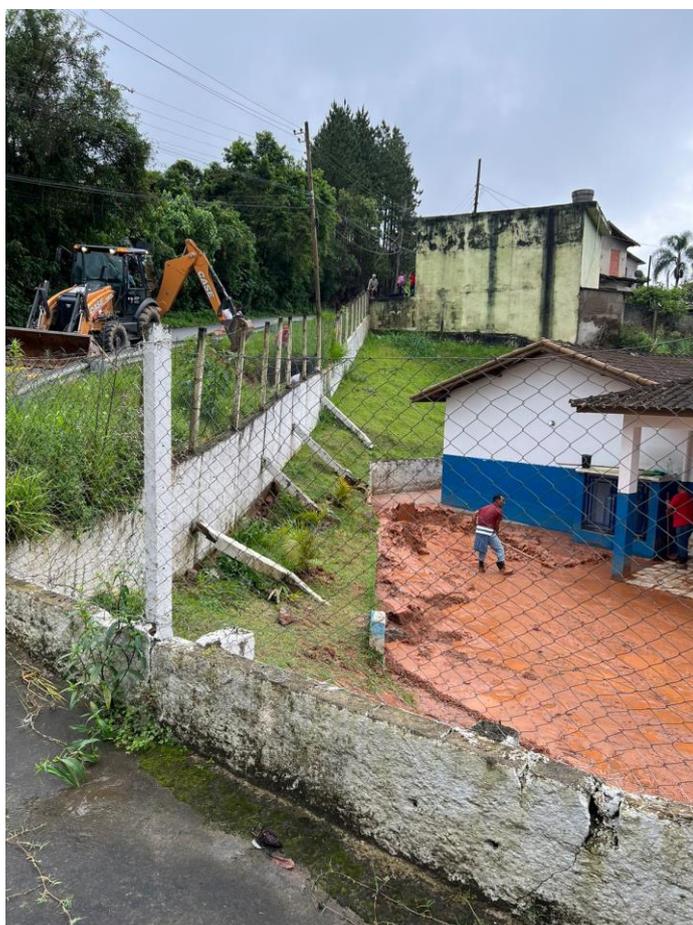
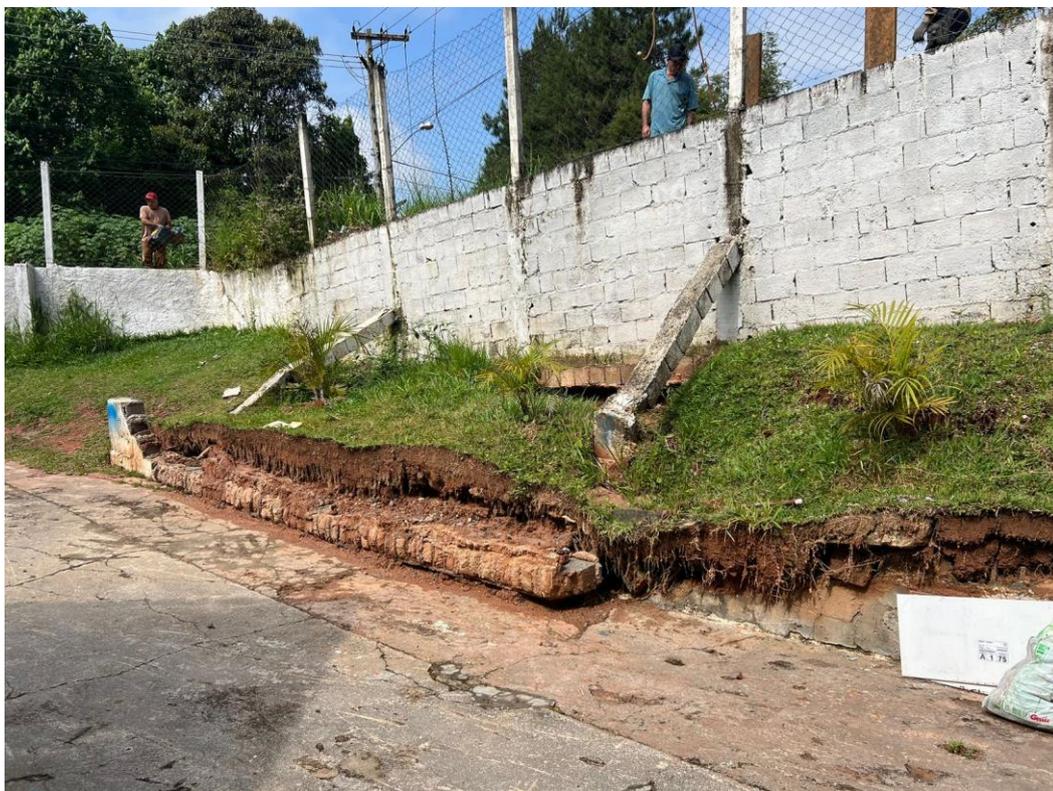
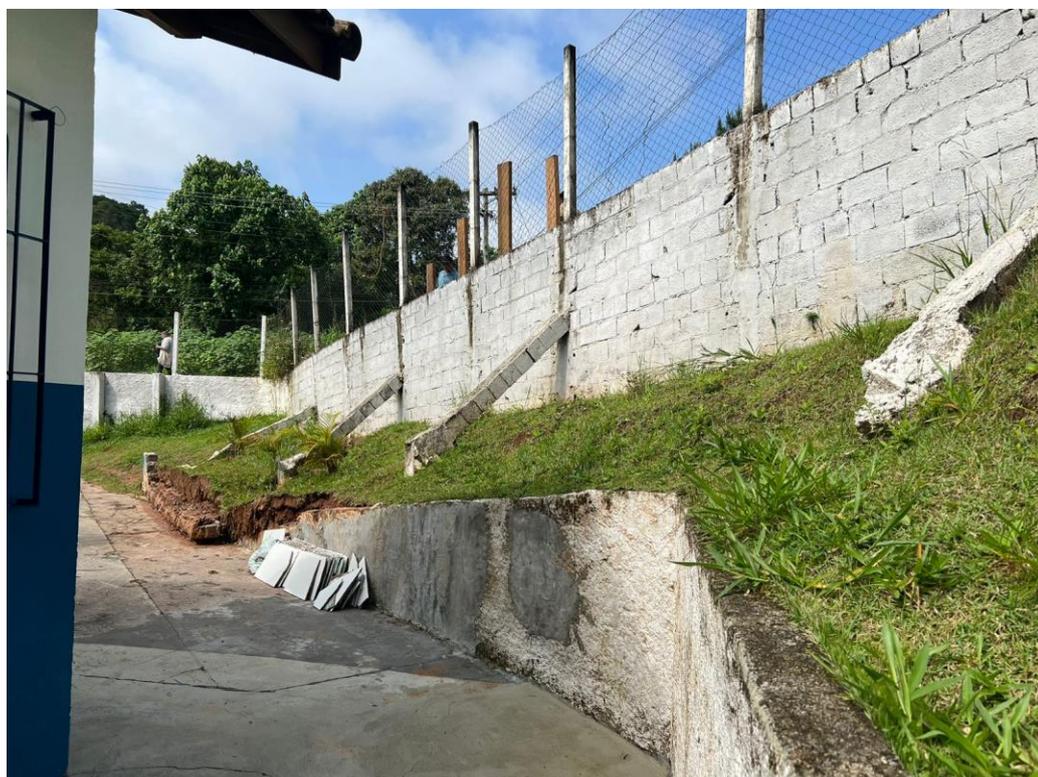
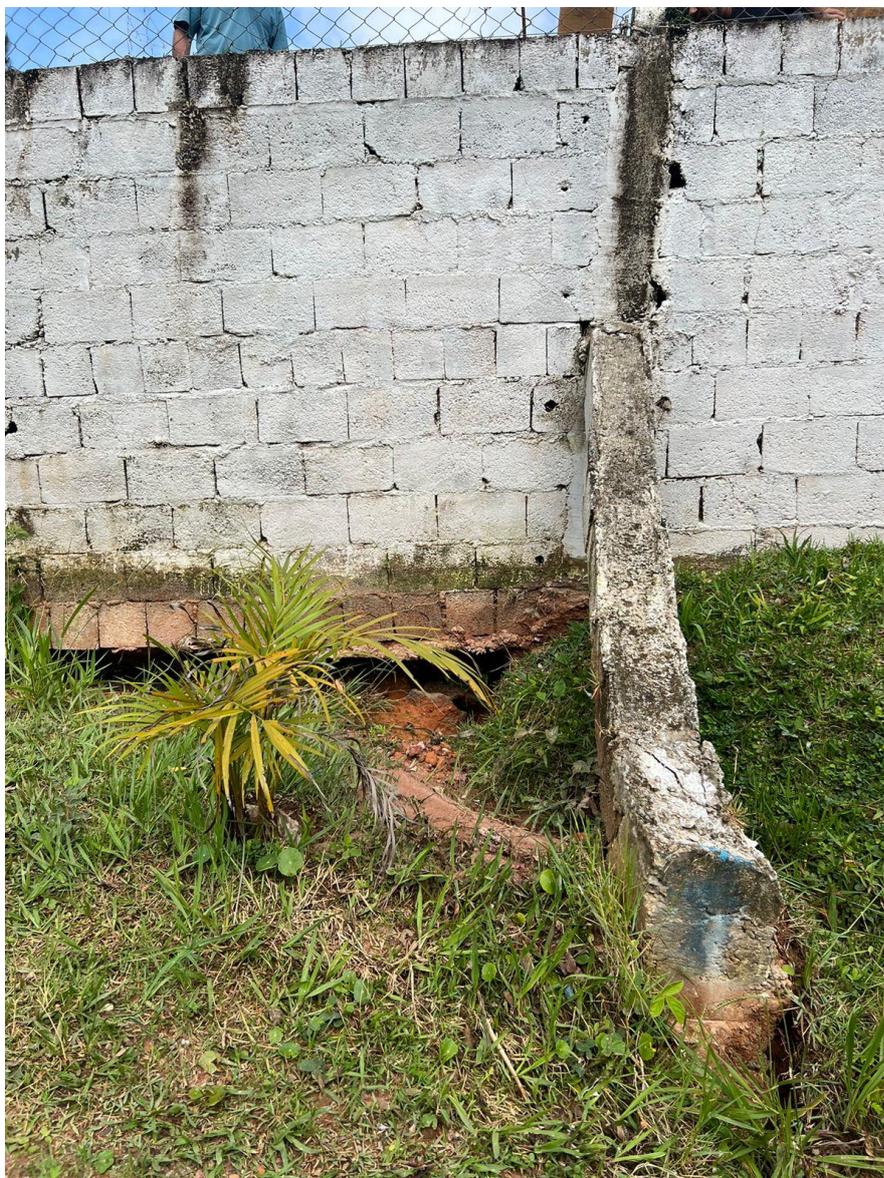
Após realizar vistoria em 09 de outubro de 2023, na Escola Municipal da Barrinha, localizada nas seguintes coordenadas: -23.868126, -46.929158, devido às fortes chuvas que atingiram o Município nos dias 07 e 08 de outubro, acarretando sérios danos a estrutura de muro de contenção, estando com sua parte condenada, com risco de escorregamento de terra e desabamento do muro na escola e a via de acesso que transitam caminhões com carga considerável, podendo ocorrer um grave acidente, aos usuários e as crianças da escola, além de que devido ao volume de água e com a rede de drenagem comprometida, gerou o alagamento da escola, trazendo alguns prejuízos à este Município.

O Departamento de obras realizou reparos na tubulação, que estava com diversas rachaduras, causando a infiltração, no qual ocasionou a desestabilização do solo. Porém a manutenção é corretiva, apenas até que se realize a execução da nova obra.

Ficou constatado que há necessidade de contratação de empresa especializada para realizar toda parte estrutural, com muro de gabião, reconstrução do sistema de drenagem, calçamento e instalação de “guard rail”.

A tubulação existente no local é de tubos de concreto de 60cm, a nova tubulação deverá ser em tubo de concreto armado, devido as vibrações no determinado trecho com o fluxo de veículos que transitam nesta via.
