RELATÓRIO TÉCNICO HIDRÁULICO

Interessado: Prefeitura Municipal de São Lourenço da Serra

Local da intervenção: Rua Bela Vista – Bairro Despézio, São Lourenço da Serra – SP

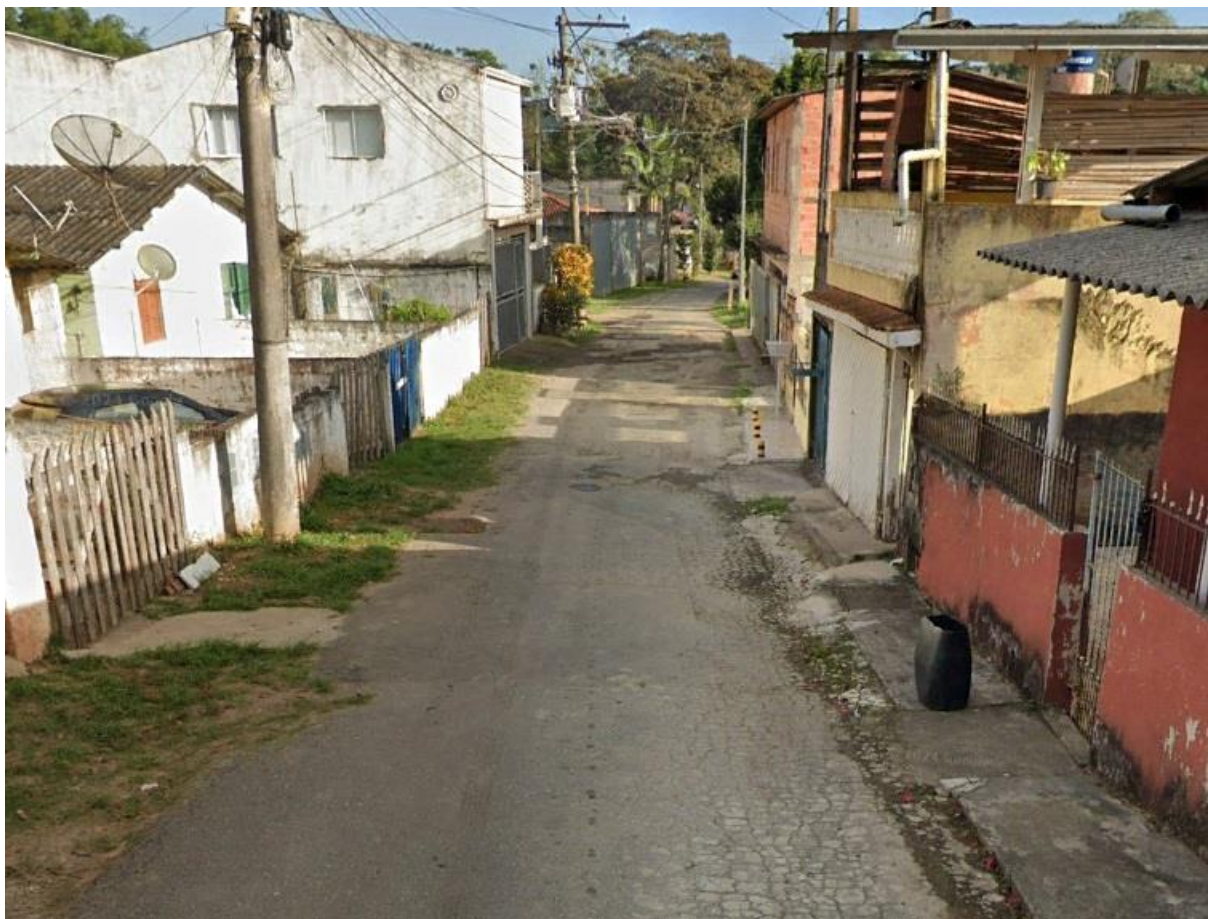
A imagem apresentada corresponde ao trecho compreendido entre as estacas 05 e 06, onde se observa a declividade do perfil longitudinal da via, evidenciando o direcionamento do escoamento superficial das águas pluviais.

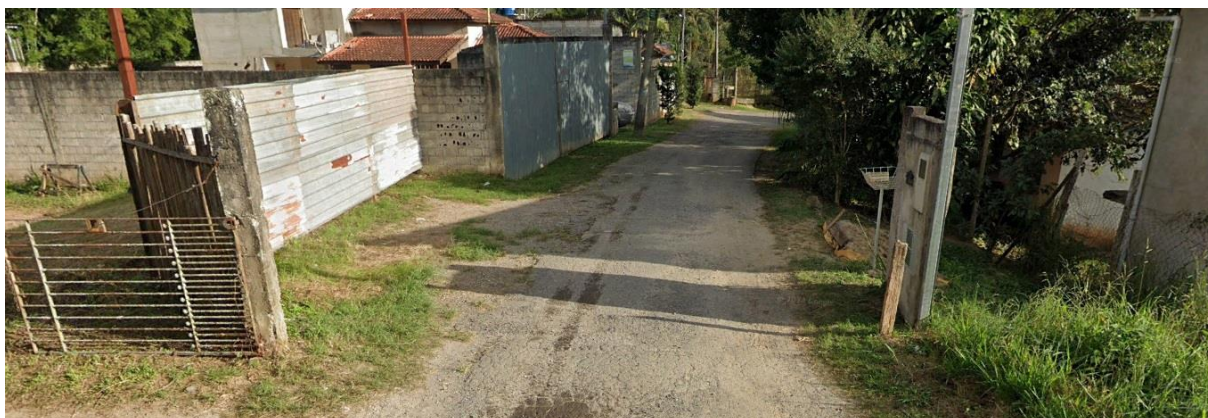
Na estaca 06 observa-se a continuidade da declividade do perfil da via, mantendo o direcionamento do escoamento superficial das águas pluviais.

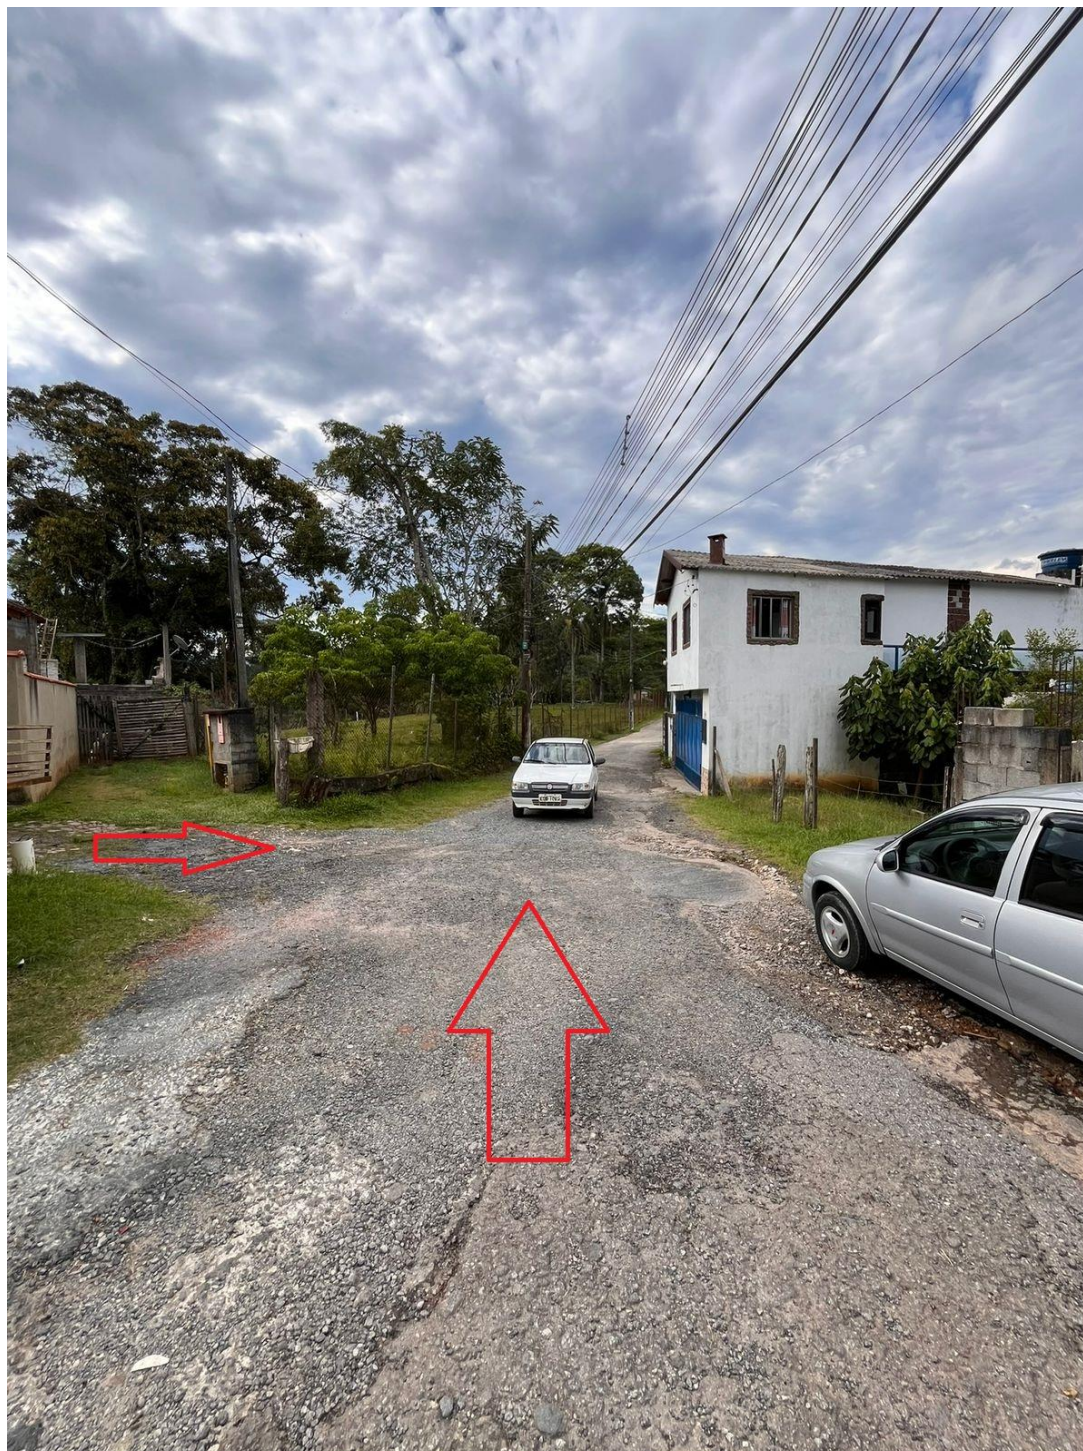
No trecho compreendido entre as estacas 08 e 09, as setas vermelhas indicam a declividade da via no sentido da estaca 10, evidenciando o direcionamento do escoamento superficial das águas pluviais. Observa-se, no registro fotográfico, a existência de residências no lado direito da via, o que inviabiliza a dissipação das

águas pluviais nesse trecho, direcionando naturalmente o escoamento para o imóvel citado, que se encontra sem edificação.

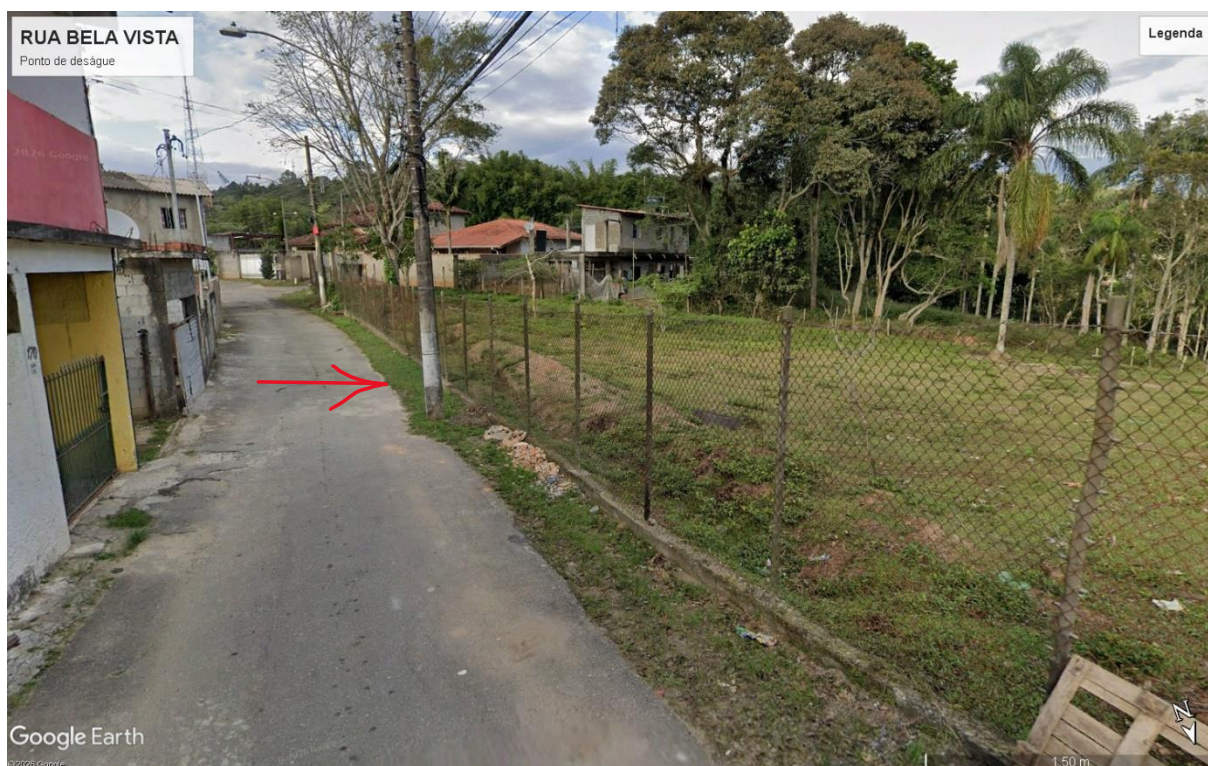
Imagem obtida por meio da plataforma Google Earth, indicando o ponto de menor cota altimétrica da via, correspondente ao local natural de concentração e escoamento das águas pluviais.
